VOL.68 クレーンの転倒事故の話(2)

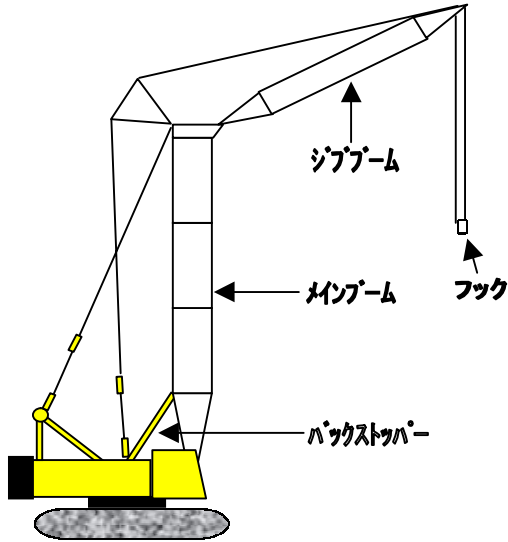
体がクローラー(履帯)式になっており、走行速度は1~3km/hと遅いのですが、左右のクローラーの接地面積が広く安定性に優れており、不整地や軟弱地盤でも走行ができるクレーンです。またクレーンは高い場所への荷揚げに適したクレーンで、ビルやマンション建設に広く使用されており、特長としては、メインブーム(クレーンブーム)を90度まで起立させることができます。作業は、左の絵のような状態で行います。
