## VOL.85 クレーン車暴走の話

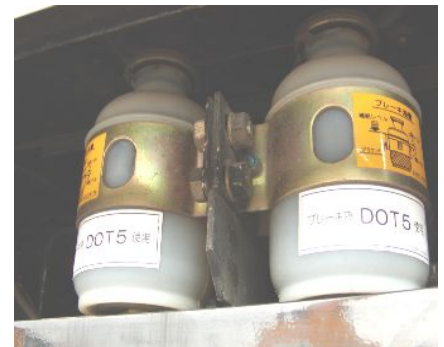
1.過度なスピードは出さない。ラフタークレーンの制限速度は49km/hです。  
2.フットブレーキに頼った運転はしない。排気ブレーキ・リターダーブレーキなどの補助ブレーキは効率よく使用して運転してください。  
3.リザーバータンクの点検。右の写真はラフタークレーンのリザーバータンクの写真です。リザーバータンクの給油蓋からブレーキオイルが吹きこぼれた跡があった場合、軽いベーパーロック現象を引き起している可能性がありますので、ブレーキオイルを交換した履歴がない場合、直ぐに交換してください。
