## 走行減速機の話

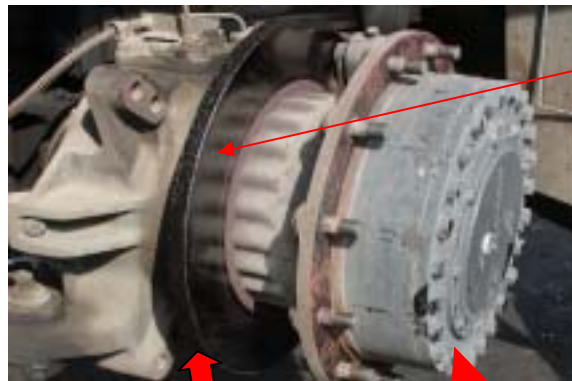
最初に油洩れをおこしている写真から...。左の写真は走行減速機のハブシールから油洩れをおこしている

写真です。  
**ブレーキディスク**がギヤオイルで濡れているのが、お判りになると思います。右の写真は左の走行減速機に取付てあったタイヤです。洩れたギヤオイルが飛散しているのが、お判りになると思います。油洩れがこのような状況まで進行すると、当然ブレーキ力が低下いたします。

オイルシール(ハブシール・シャフトシール)の経年変化による劣化から油洩れが発生します。通常オイルシール(ハブシール)の交換は2年毎の車検時に交換する事が最良ですが、車検費用が高くなったり、修理期間が長くなったりする為車検時は減速機のオイル交換のみに留めているのが現状です。その分**減速機回りの油洩れには十分の注意が必要です**。上の写真のような油洩れを確認したら、国際サービスに修理依頼してください。

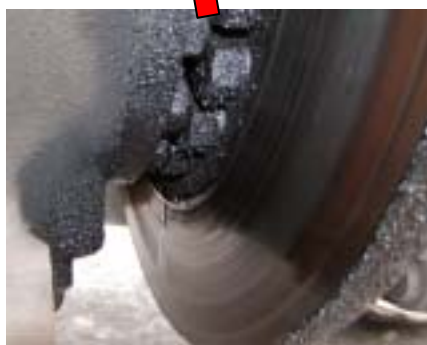
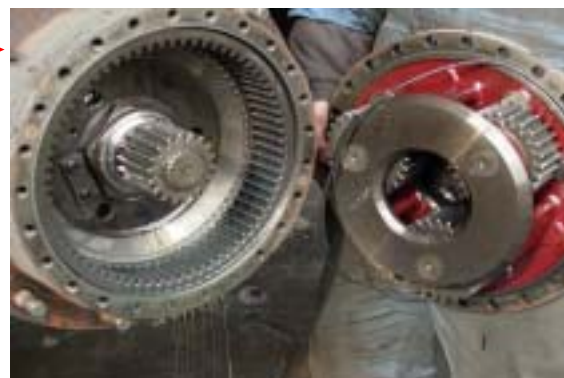
走行減速機の内部は右の写真のように、遊星ギヤ構造になっており、デフから伝達される動力を更に減速しています。各ギヤには高負荷がかかり、ギヤを潤滑する為に減速機内部にはギヤオイルが入っています。

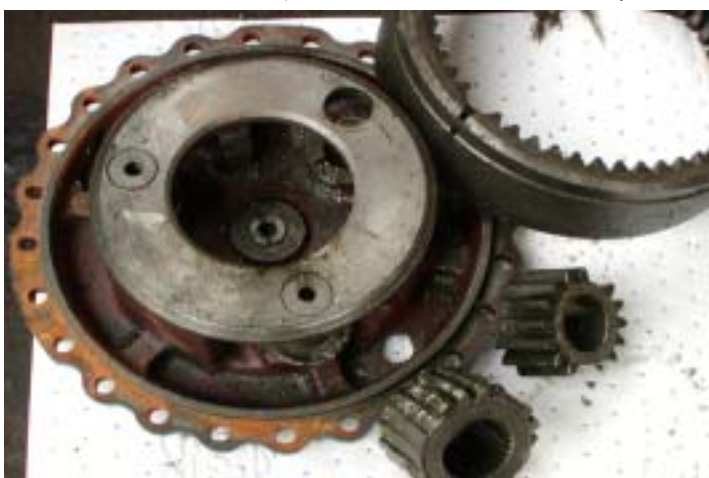
下の写真は破損した、走行減速機の写真です。サンギヤ・プラネターリギヤリングギヤの歯が欠けギヤハウジング

は損傷し、走行不能に陥りました。原因は**ギヤオイルの劣化による潤滑不良**、もしくはオイルシール(ハブシール)からの油洩れによる**オイル不足**いずれかが原因です。破損状況が酷い為潤滑不良かオイル不足かは、断定できませんが新車時から一度も減速機オイルを交換していないと後から聞きました。この修理、部品費用だけで約50万かかりました。(メーカーにより部品費用は違います。)

通常走行減速機オイルの交換時期は、メーカーにより異なりますが、1年~2年となっています。**最低でも車検時には必ず交換する事**をお願いします。
