車輪脱落防止の話(2)

大型車のホイールボルトに係る車輪脱落事故発生状況

緊急点検の指示

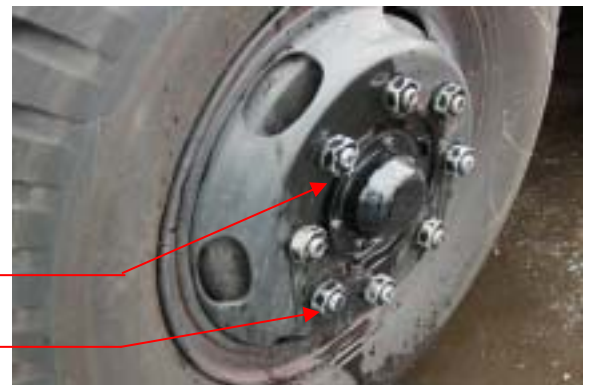
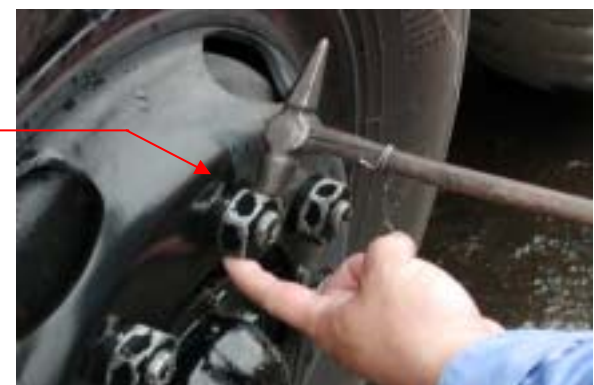
2. 点検ハンマーや小型ハンマーを使用しての点検

ホイールナットの下側に指をそえて点検ハンマーや小型ハンマーでホイールナットの上側面を叩いた時、**指に伝わる振動が他のナットと違ったり、濁った音がしないか**、異常の有無を点検する。異常があった場合は、ナットの緩みやボルトが折損しているおそれがあります。

・点検結果、異常がある場合には、ホイールボルト・ナットの交換、規定トルクによる締付等、所要の整備を行うこと。
