高額修理を防ぐ話

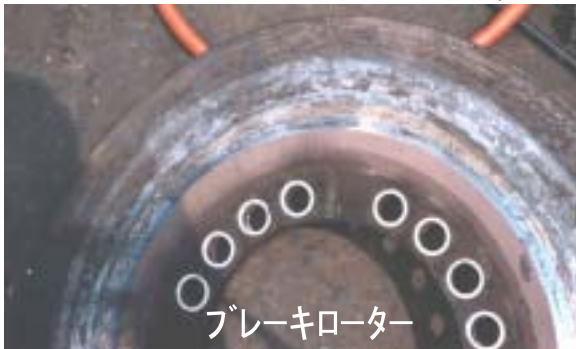
ブレーキローター

下の2枚の写真は**走行ブレーキパッドの摩耗限度を越えて使用した為に**損傷・破損した**ブレーキローターとブレーキキャリパー**です。**ブレーキパッドの残量を定期的に点検**していれば、

残量点検は通常3ヶ月に1回程度でかまいませんが、残量が少なくなっている場合は点検時期を短くしてください。ブレーキパッドは均一に摩耗するものではありません。点検は各輪ごとに点検することと、危ないと感じたらタイヤを外して残量を確認してください。点検方法については取扱説明書を参照してください。

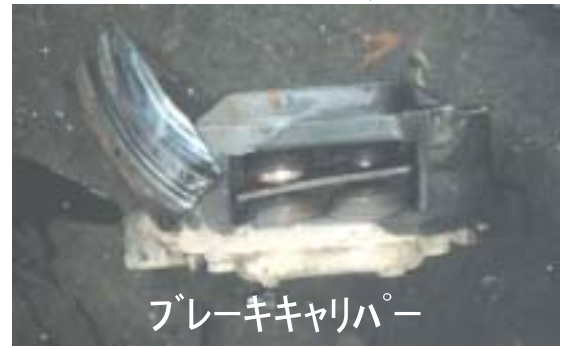
ブレーキキャリパー

このような事にはならなかったはずですが。又この写真のように**ブレーキキャリパーのピストンが飛び出した状態**ですと**ブレーキオイルが漏れて無くなり**ノーブレーキになり、事故を起こす危険性があります。ブレーキパッドの

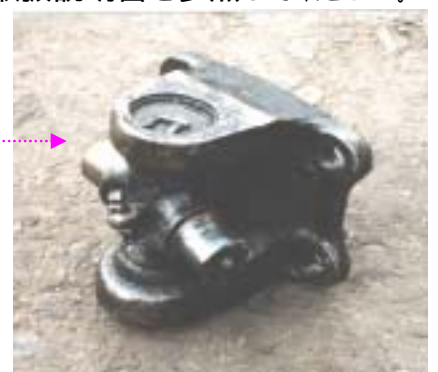
プロペラシャフトは動力を伝達するシャフトです。25tonクラスのラフタークレーンですと、トルコン～トランスミッション間、トランスミッション～前後デフ間に取付けてあります。右の写真は**グリス給油を怠って破損したプロペラシャフトのユニバーサルジョイント**です。プロペラシャフトは走行中回転しており、ユニバーサルジョイントなどが破損して脱落すると、大きく振れて周辺部品を破壊し、予想以上の高額修理になる場合があります。**プロペラシャフトの給油は必ず1ヶ月毎に行ってください。又ガタ付きやボルト・ナットの緩みの点検**を行ってください。
